### Vec: Žiadosť o poskytnutie finančných prostriedkov na Odstránenie havarijného stavu Telocvična strecha

# Posúdenie stavebnotechnického stavu budovy Základnej školy, v obci Nesluša – havarijný stav strechy telocvične

Odborný posudok

Ing. Andrea Štefanková  
marec 2017

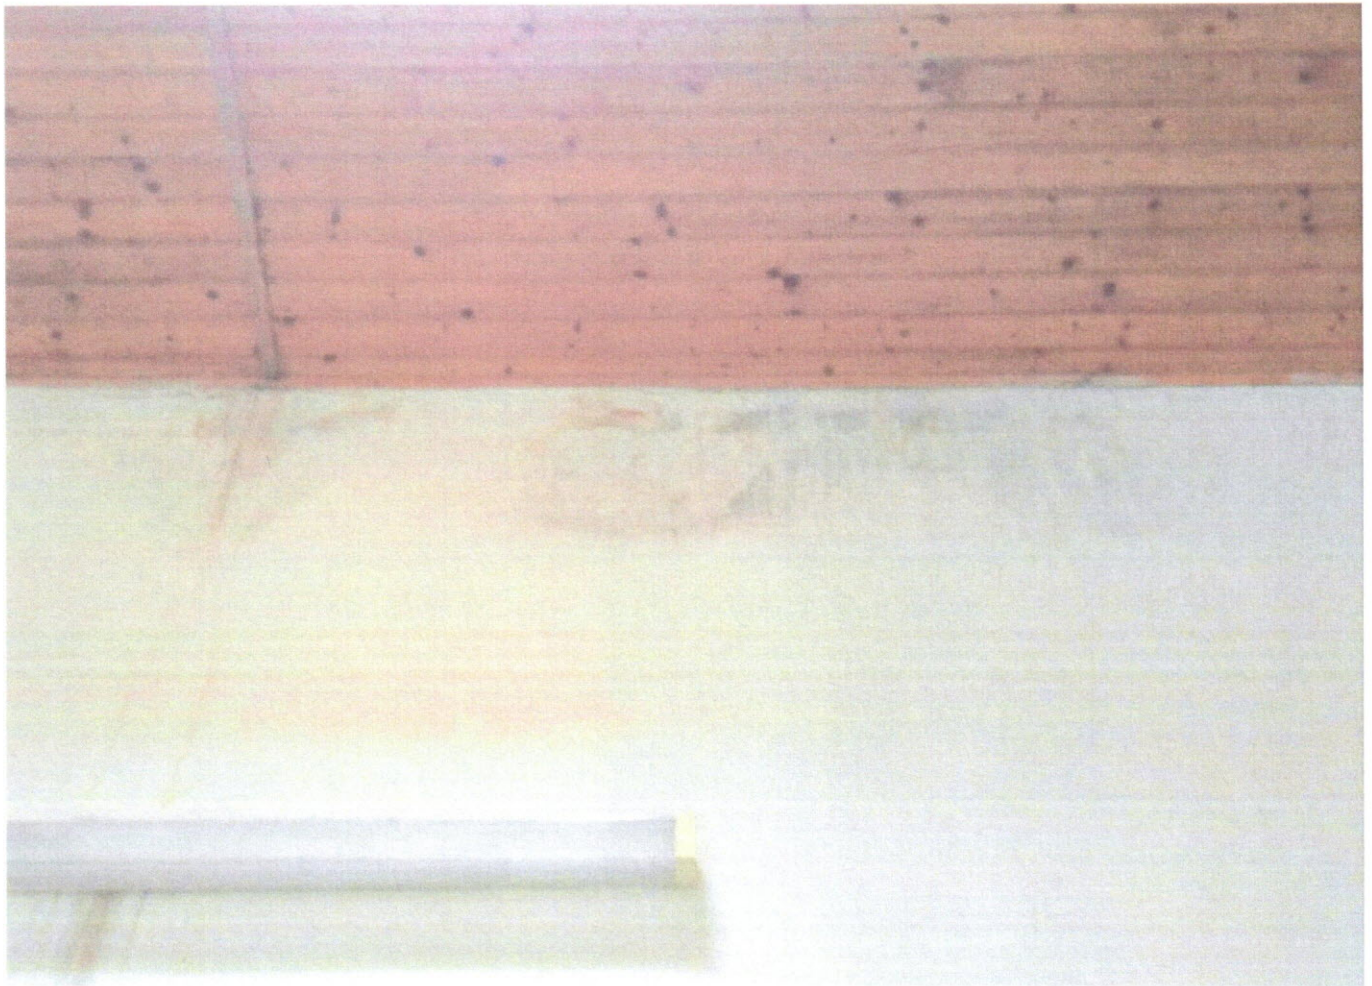
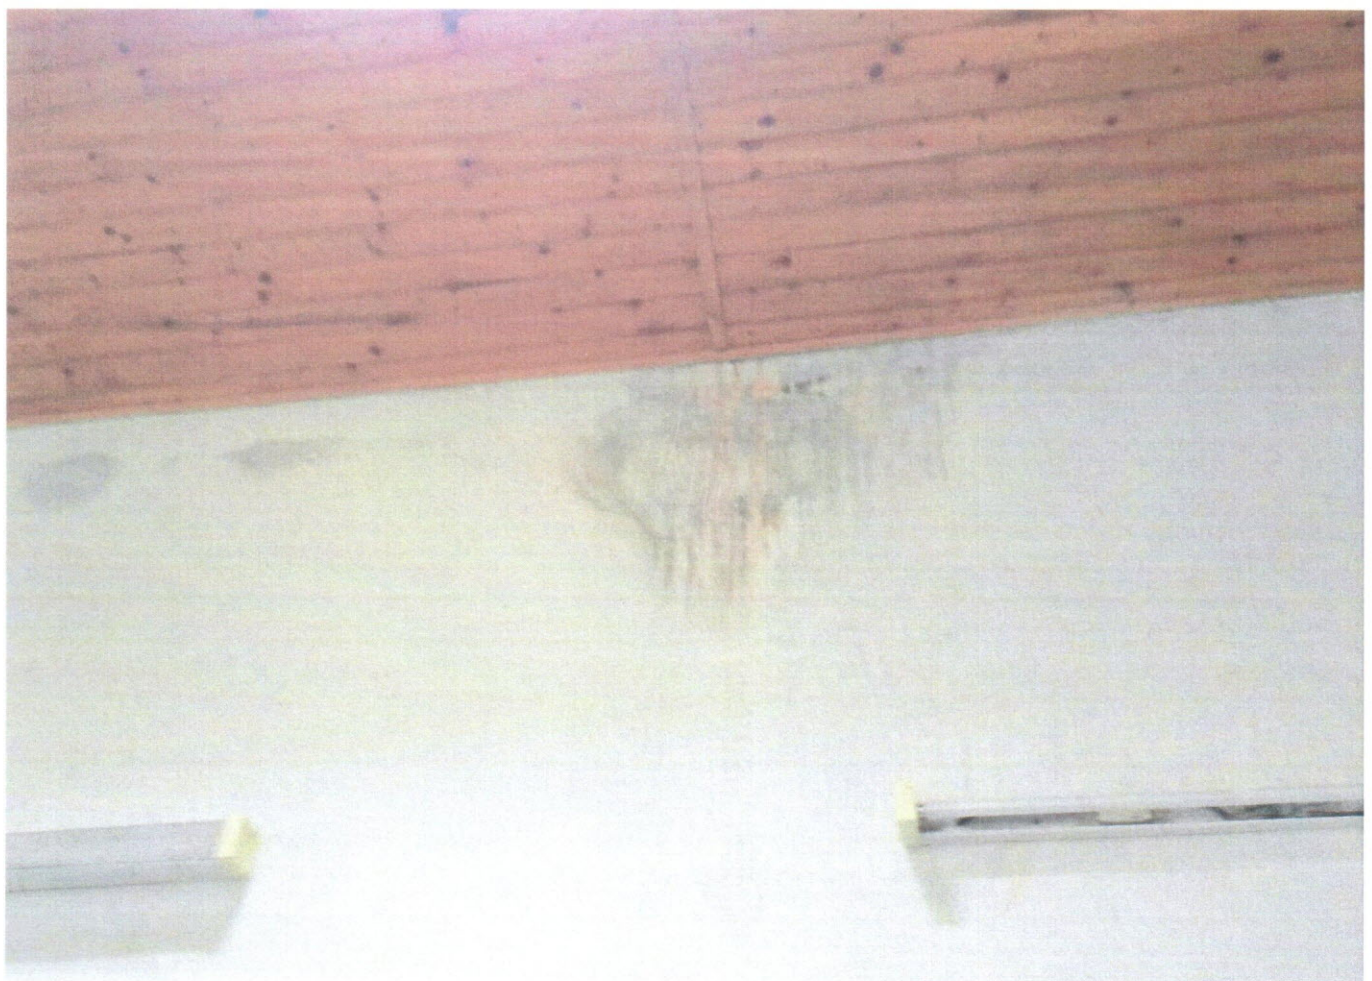
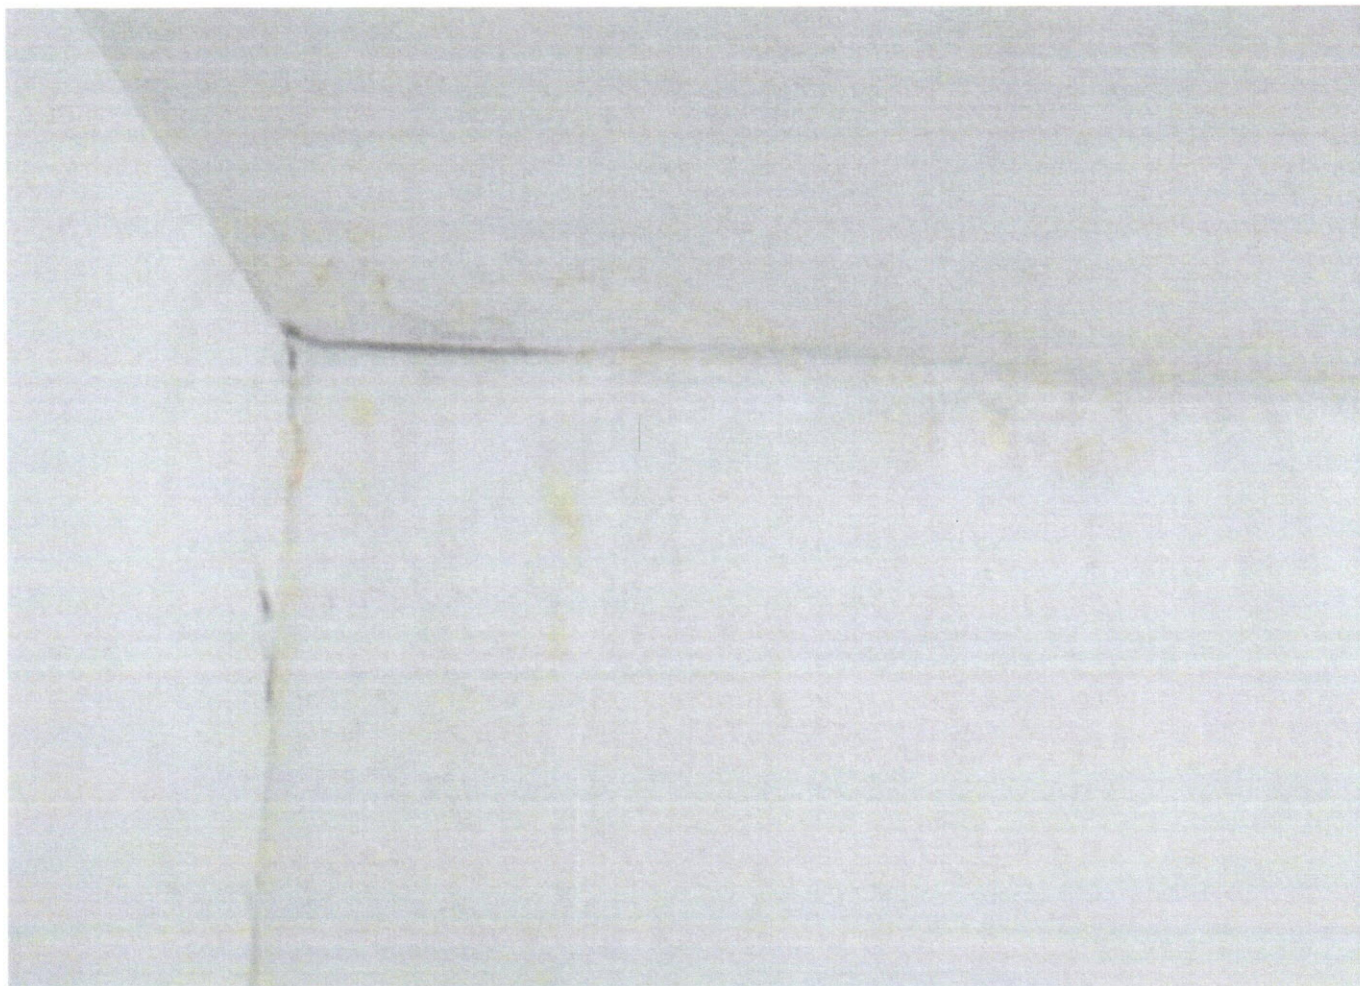
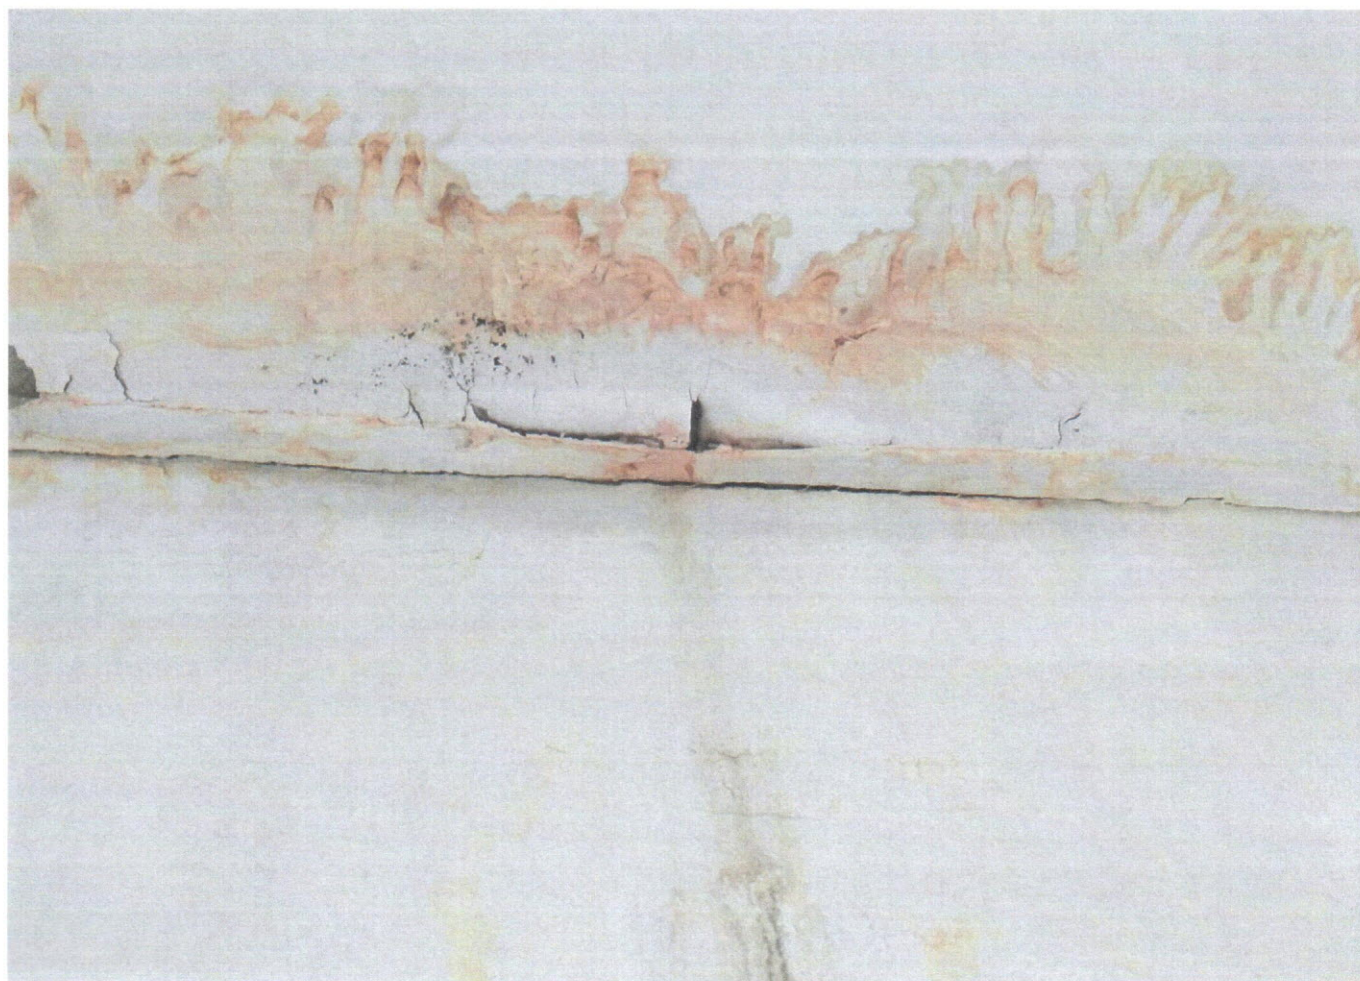
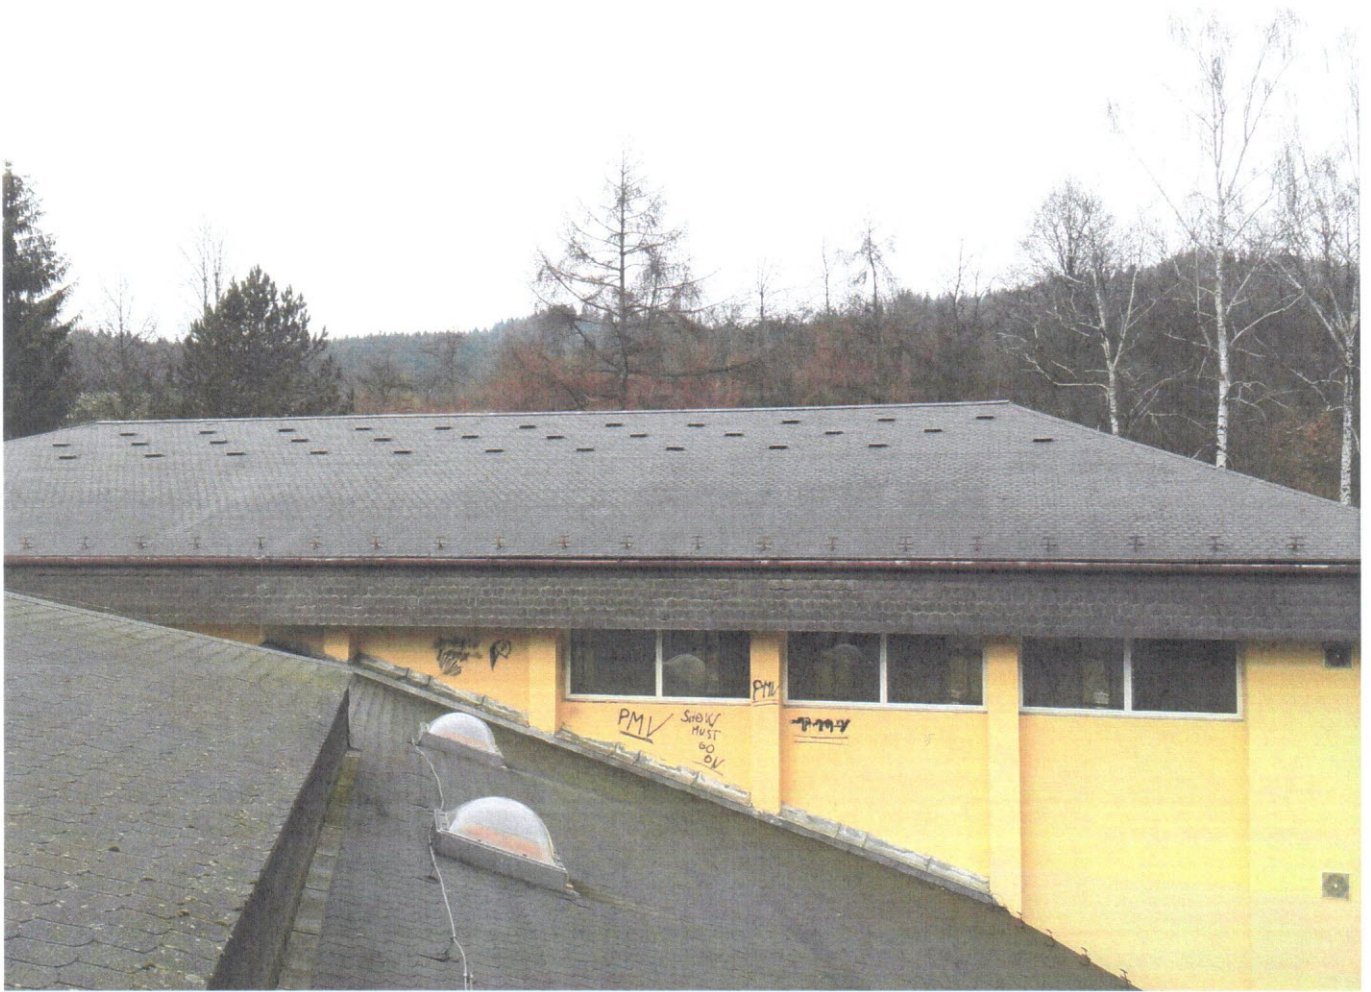
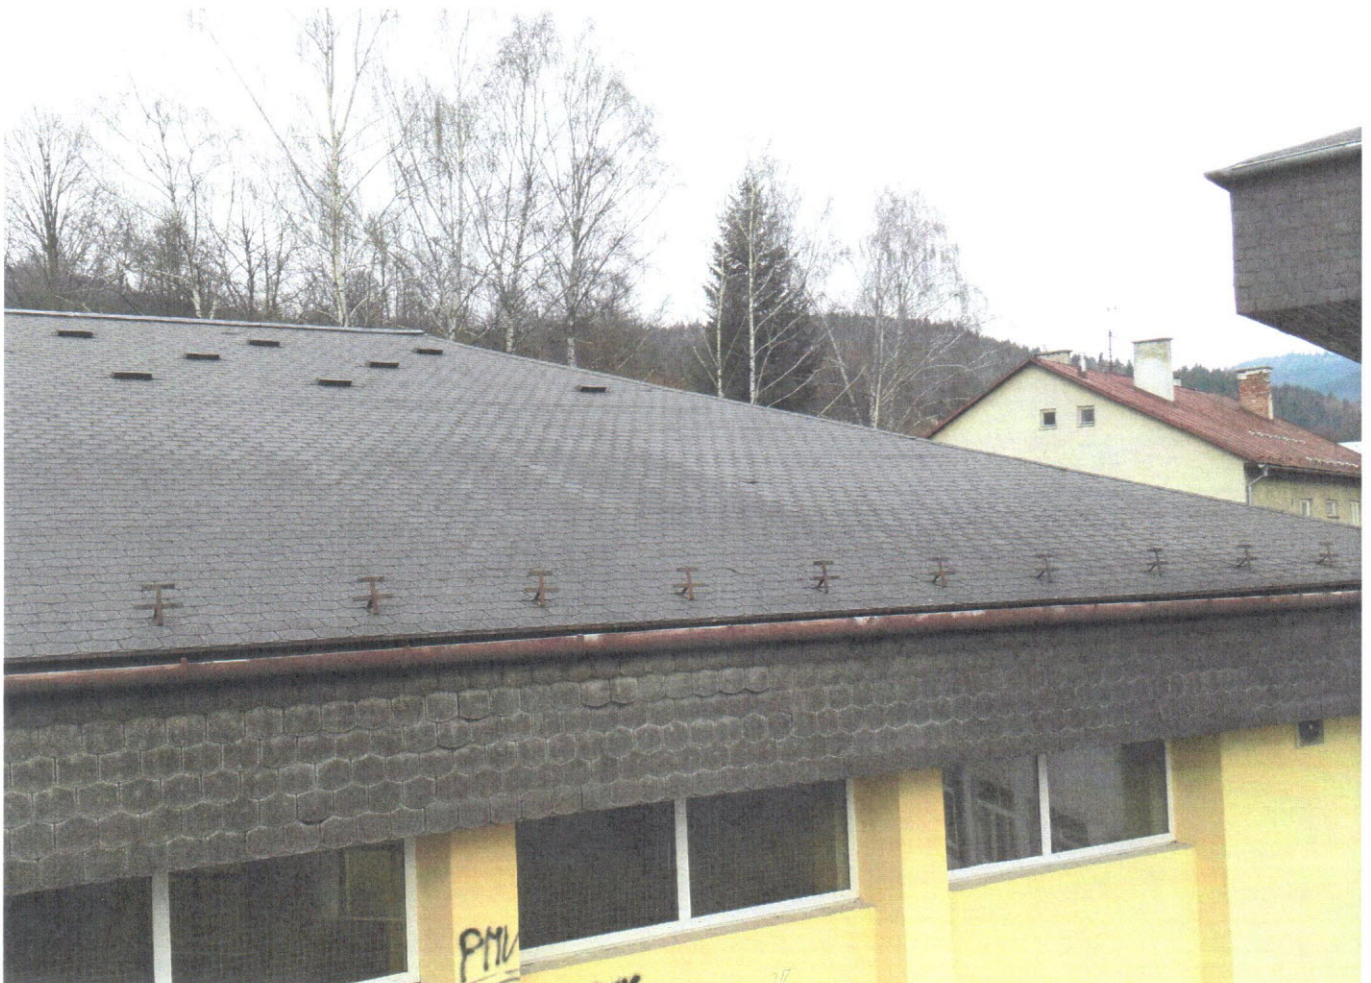
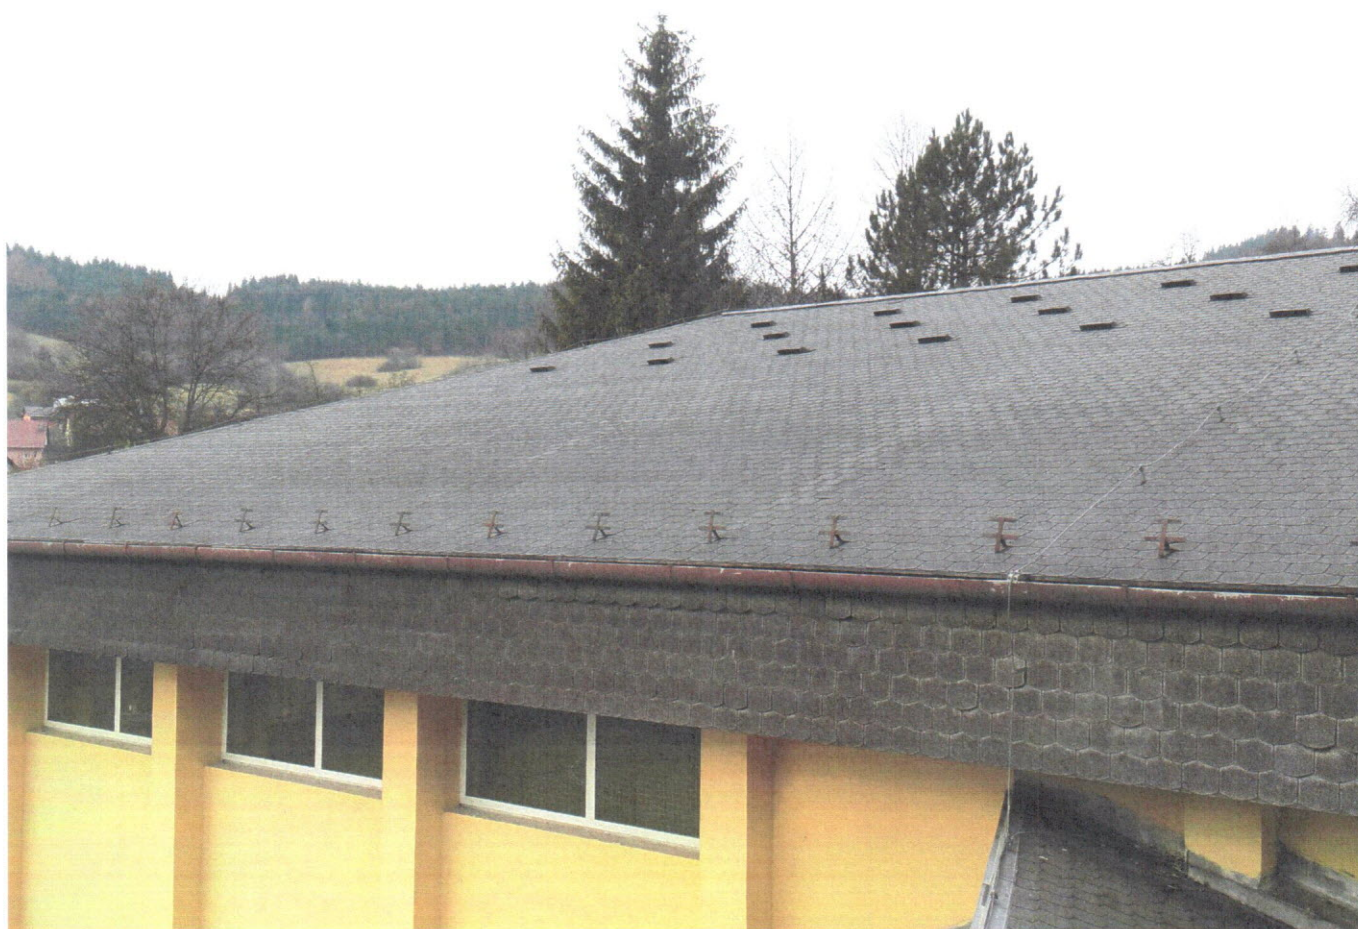
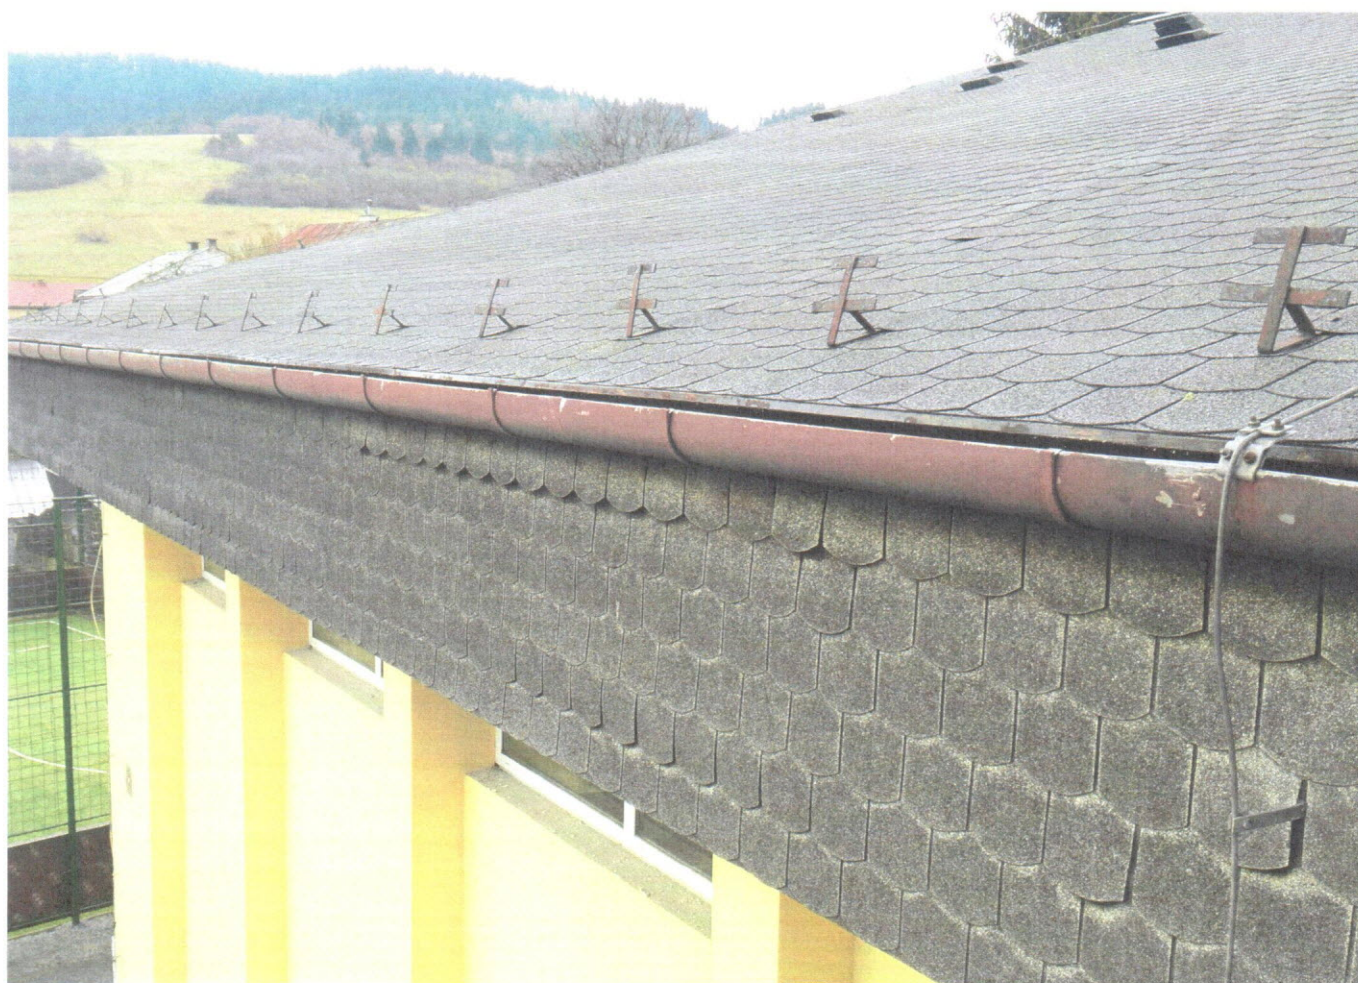
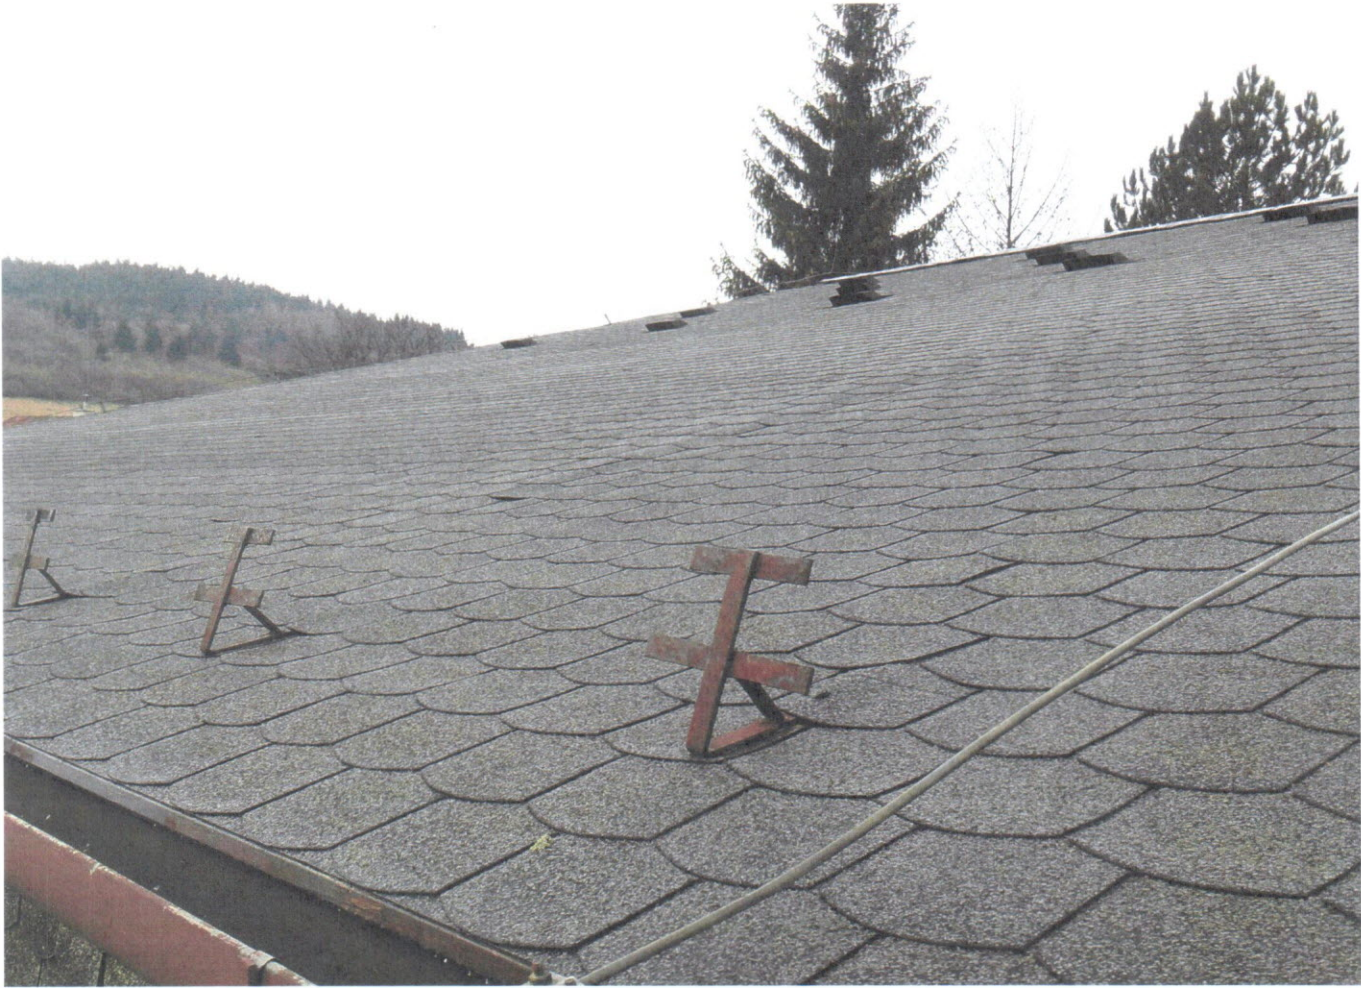
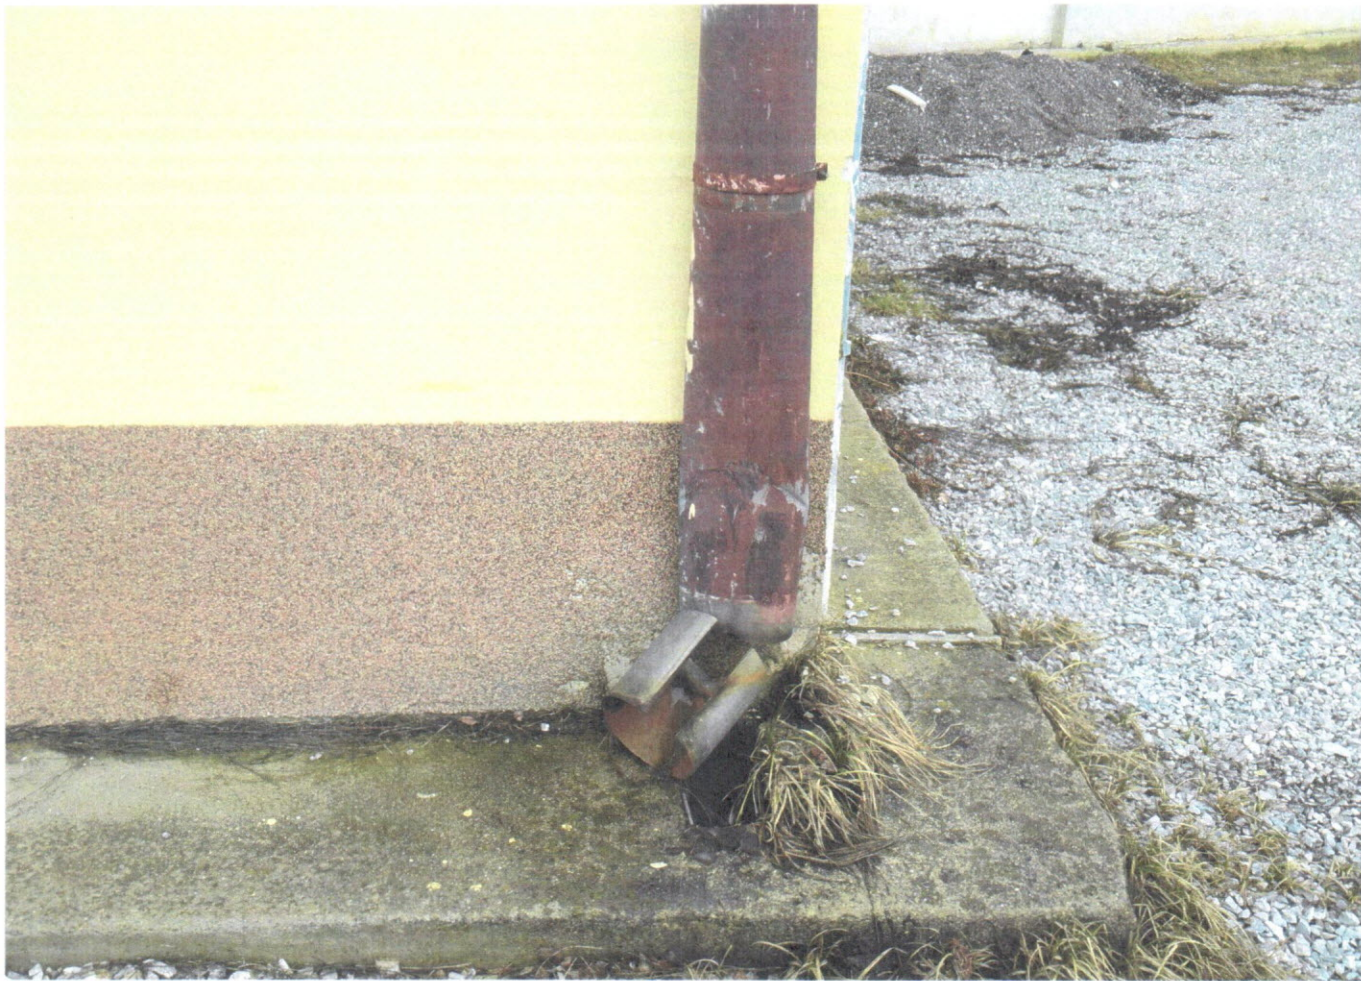
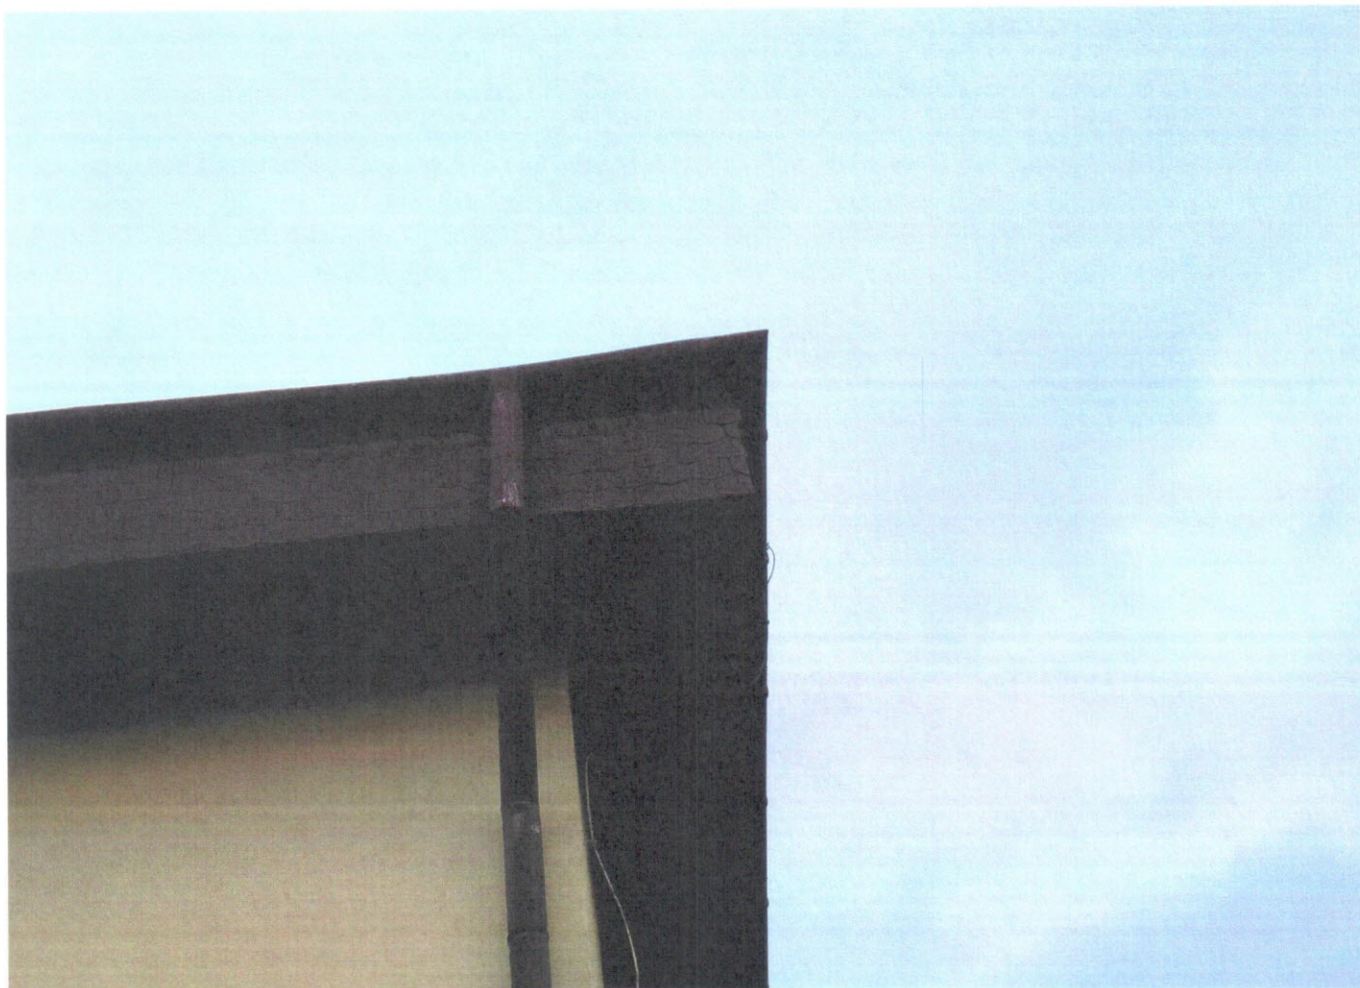
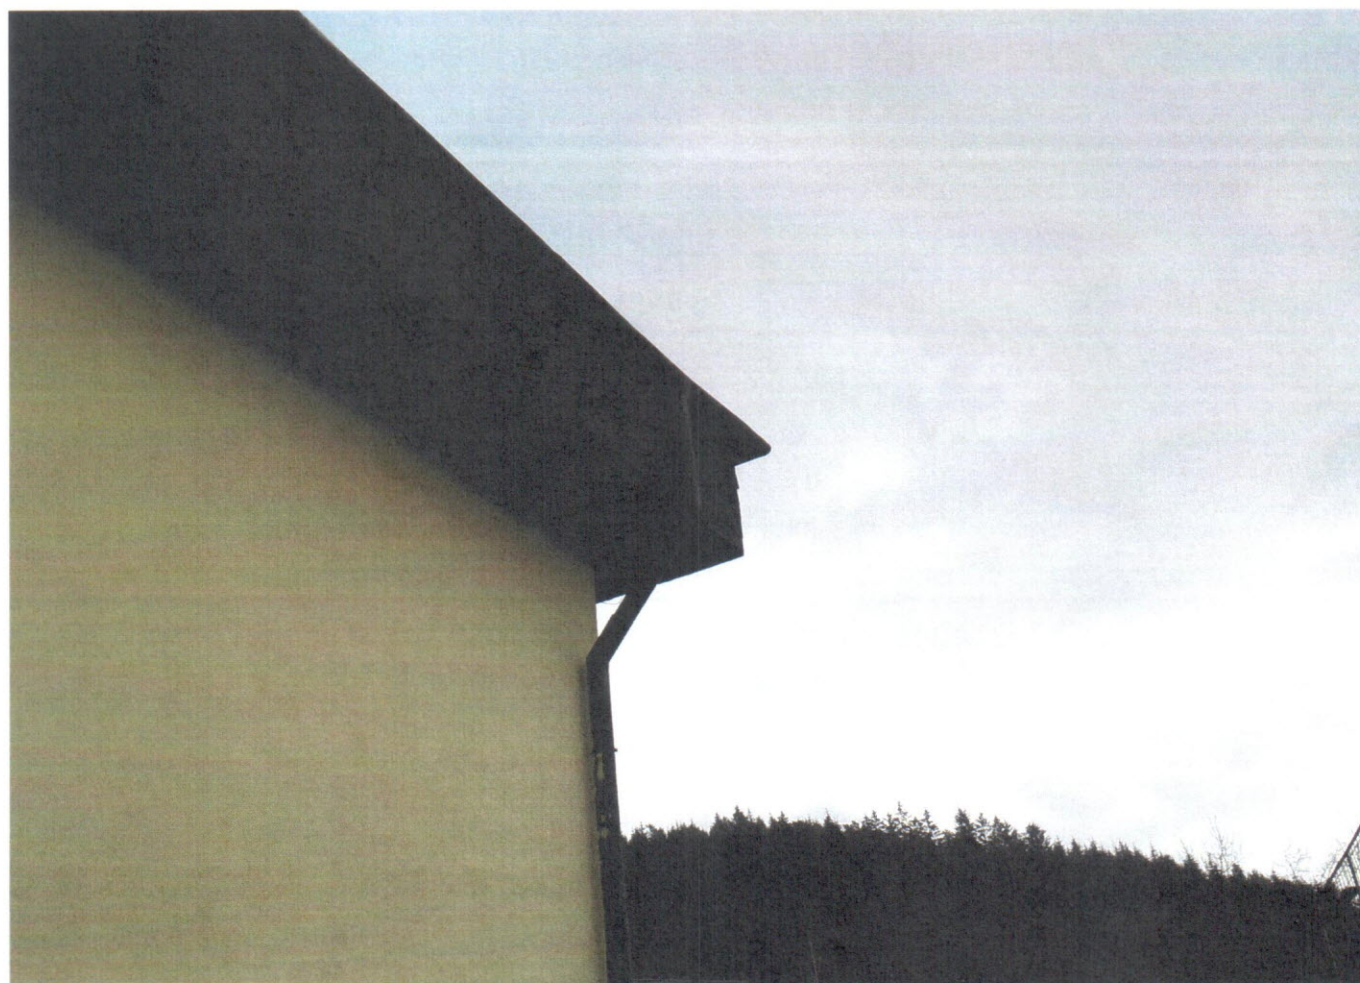
Šindľová strešná krytina vplyvom počasia ako aj vekom sa na mnohých odlepuje od podkladu, čím spôsobuje havarijný stav celkovej strešnej konštrukcie. Strešná krytina nedrží s podkladom vietor ju nadvihuje a pri daždi je dažďová voda vháňaná pod krytinu a dostáva sa do samotnej konštrukcie krovu, ktorý systematicky ničí. Drevené časti krovu ako sú laty kontralaty, debnenie sú týmto procesom poškodzované a sú v stave kedy už ich životnosť skončila. Tieto prvky krovu sú zhnité, napadnuté škodcami a samozrejme že neplnia svoju funkciu únosnosti a je možné, že pri väčšej nádielke snehu alebo nadmernom zaťažení môže dôjsť k deštrukcii krovu.

Odkvapový systém, tak ako strešná konštrukcia je taktiež v havarijnom stave. Dažďové rúry a zvody sú deravé a hrdzavé, keďže ich životnosť už vypršala a počas svojej životnosti neboli ochránené žiadnymi nátermi. Od veľkého množstva snehu sú dažďové žľaby odtrhnuté od strechy. Odkvapový systém je ako celok nefunkčný, pretože dažďová voda nie je týmto systémom odvádzaná zo strechy preč od budovy ale práve naopak je smerovaná priamo pod budovu. To má za následok poškodzovanie fasády budovy, podmáčanie budovy, čo môže spôsobiť statickú poruchu telocvične, čo by bolo na sanáciu finančne veľmi náročné.

Objekt je na prevádzku veľmi náročný najmä z hľadiska finančného počas vykurovacej sezóny. Nedostatočná, žiadna izolácia strešnej konštrukcie spôsobuje veľké úniky tepla. V telocvični a jej zázemí je permanentný chlad čo má negatívny vplyv na zdravie žiakov a učiteľov ktorý telocvičňu užívajú počas vyučovacieho procesu. Z energetického hľadiska objekt telocvične nevyhovuje platným normám a je nutné urobiť opatrenia aby sa podstatne znížila energetická náročnosť tohto objektu, aby bolo možné v objekte dosiahnuť tepelnú pohodu z hygienického hľadiska.

Havarijným stavom strechy je poškodzovaná celá budova preto je nutné tento havarijný stav strešnej konštrukcie urýchlene riešiť jej obnovou a modernizáciou.

Po zistení skutkového stavu navrhujem odstrániť pôvodnú krytinu, odkvapový systém a odstrániť napadnuté časti krovu. Zrealizovať nové časti krovu, ktorý bude ošetrený protiplesňovým náterom a zrealizovať novú krytinu z poplastovaného alebo pozinkovaného plechu. Celý odkvapový systém zrealizovať taktiež z poplastovaného alebo pozinkovaného plechu. Pre zníženie energetickej náročnosti budovy odporúčam zrealizovať zateplenie stopu minerálnou vlnou, hrúbka minerálnej vlny sa určí na základe tepelno-technického auditu.
