## STATICKÝ POSUDOK

**Názov objektu** : Budova starej obecnej školy  
**Lokalita objektu** : obec Nesluša (okr. K.N.Mesto)  
**Objednávateľ** : OÚ Nesluša  
**Spracovateľ** : ANALYSIS, s.r.o.  
**Zodpovedný riešiteľ** : Ing. Dušan ŽIDEK  
**Dátum** : 03/2015

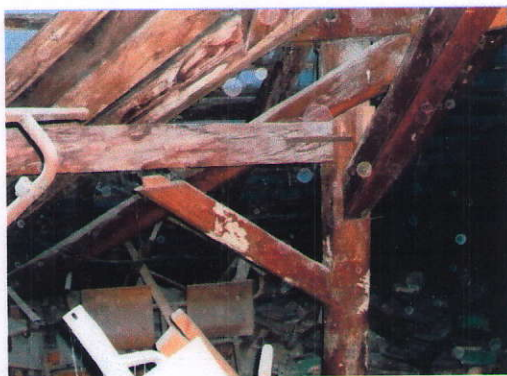
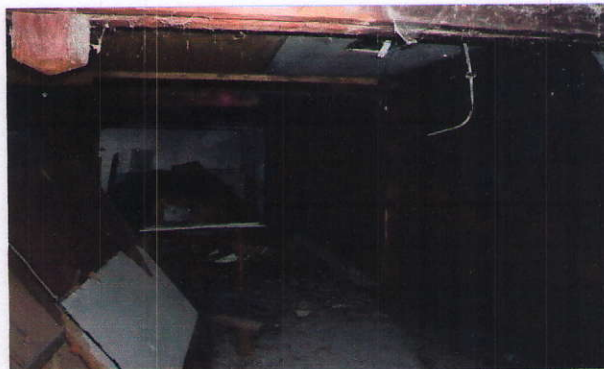
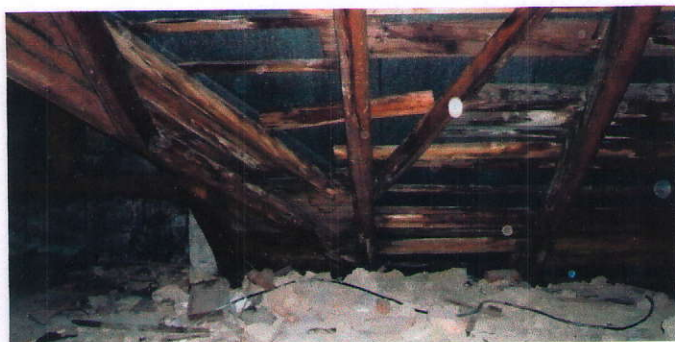
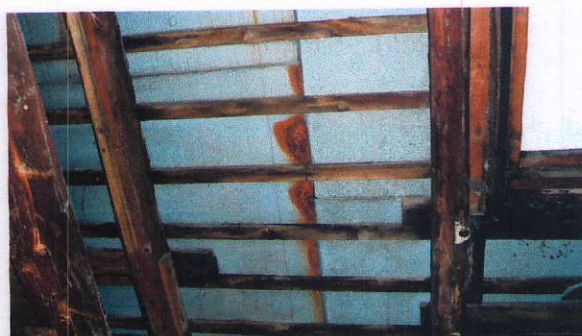
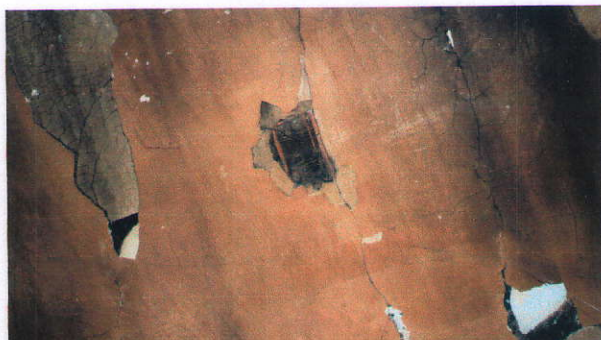
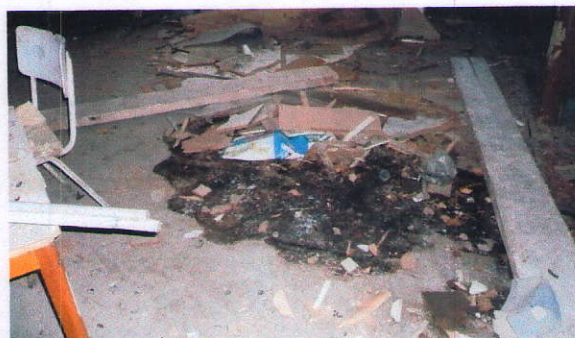
### 3.1 Krov a strop:

Ich nosné drevené prvky sú v zlom technickom stave poznačené kombináciou času a vody. Zo statického hľadiska potenciálne ďalšie využitie krovu a stropu nepripadá do úvahy pre ich zlý technický stav. Pripadá do úvahy len ich asanácia a vybudovanie nového stropu a krovu.

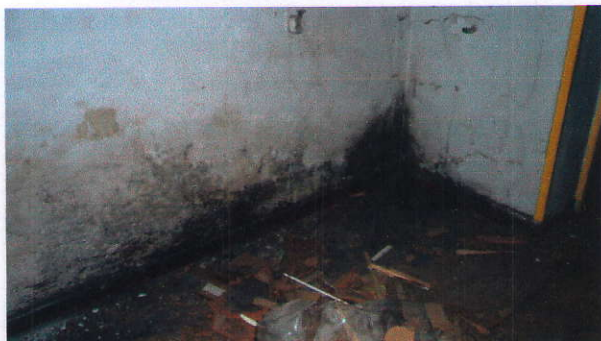
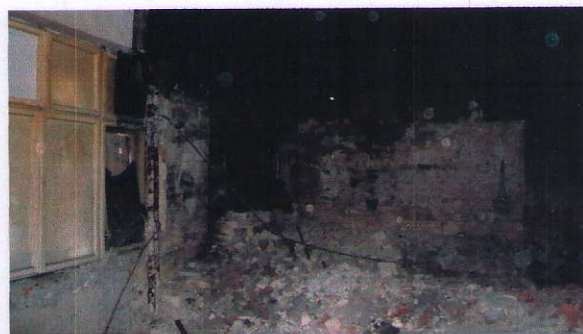
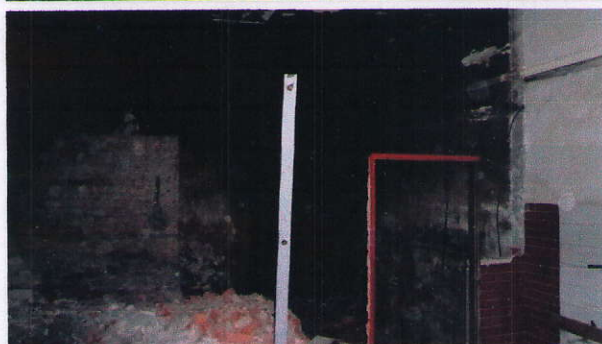
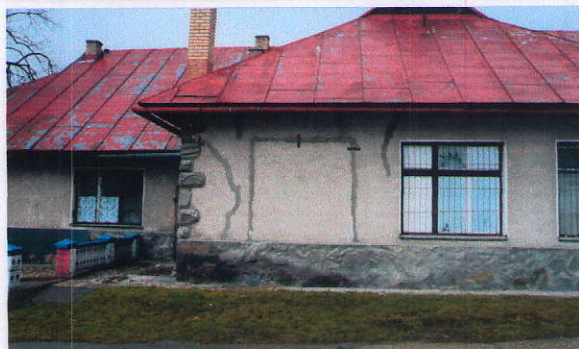
### 3.2 Steny:

- zo statického hľadiska sú potenciálne schopné preniesť nové zaťaženia od nových nosných konštrukcií stropu a krovu.
- z konštrukčného a zdravotného hľadiska sú steny nevyhovujúce nakoľko nie sú odizolovania od konštrukcie základov.

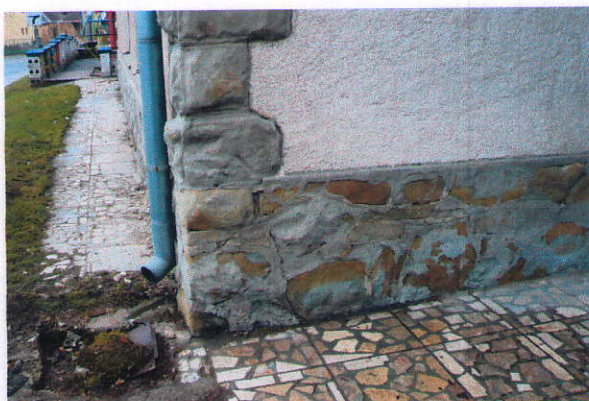
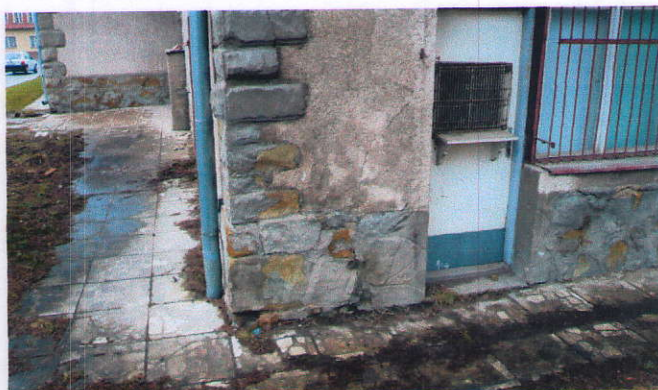
### 3.3 Základy:

Zo statického hľadiska nie sú vhodné pre prenášanie zaťaženia od nových nosných konštrukcií nakoľko sú poznamenané sadaním hlavne v rohoch objektu, kde voda zo strešných zvodov vnikala do kamenného materiálu základu a do jeho podzákladia, čím degradovala základovú pôdu. Pri každom zvode je roh budovy prasknutý.
