## OBEC NESLUŠA, NESLUŠA 978, 023 41 NESLUŠA

**v období od 15. 07. 2019 do 15. 09. 2019 sa v katastrálnom území obce Nesluša uskutoční rekonštrukcia VN vzdušného vedenia v zmysle dokumentácie stavby „NESLUŠA – RUDINSKÁ Rekonštrukcia VNV č. 1426 za 1426/UV/9“ vypracovanou Ing. Jurajom Moravčíkom 04/2017.**

| Názov stavby:<br>NESLUŠA - RUDINSKÁ :<br>REKONŠTRUKCIA VNV č.1426 ZA 1426/uv/9 | | | Stavebník:<br>SSE-D, a.s. | | |
| Názov výkresu:<br>SITUÁCIA | | | Mierka:<br>1:2892 | | Formát:<br>B x A4 |

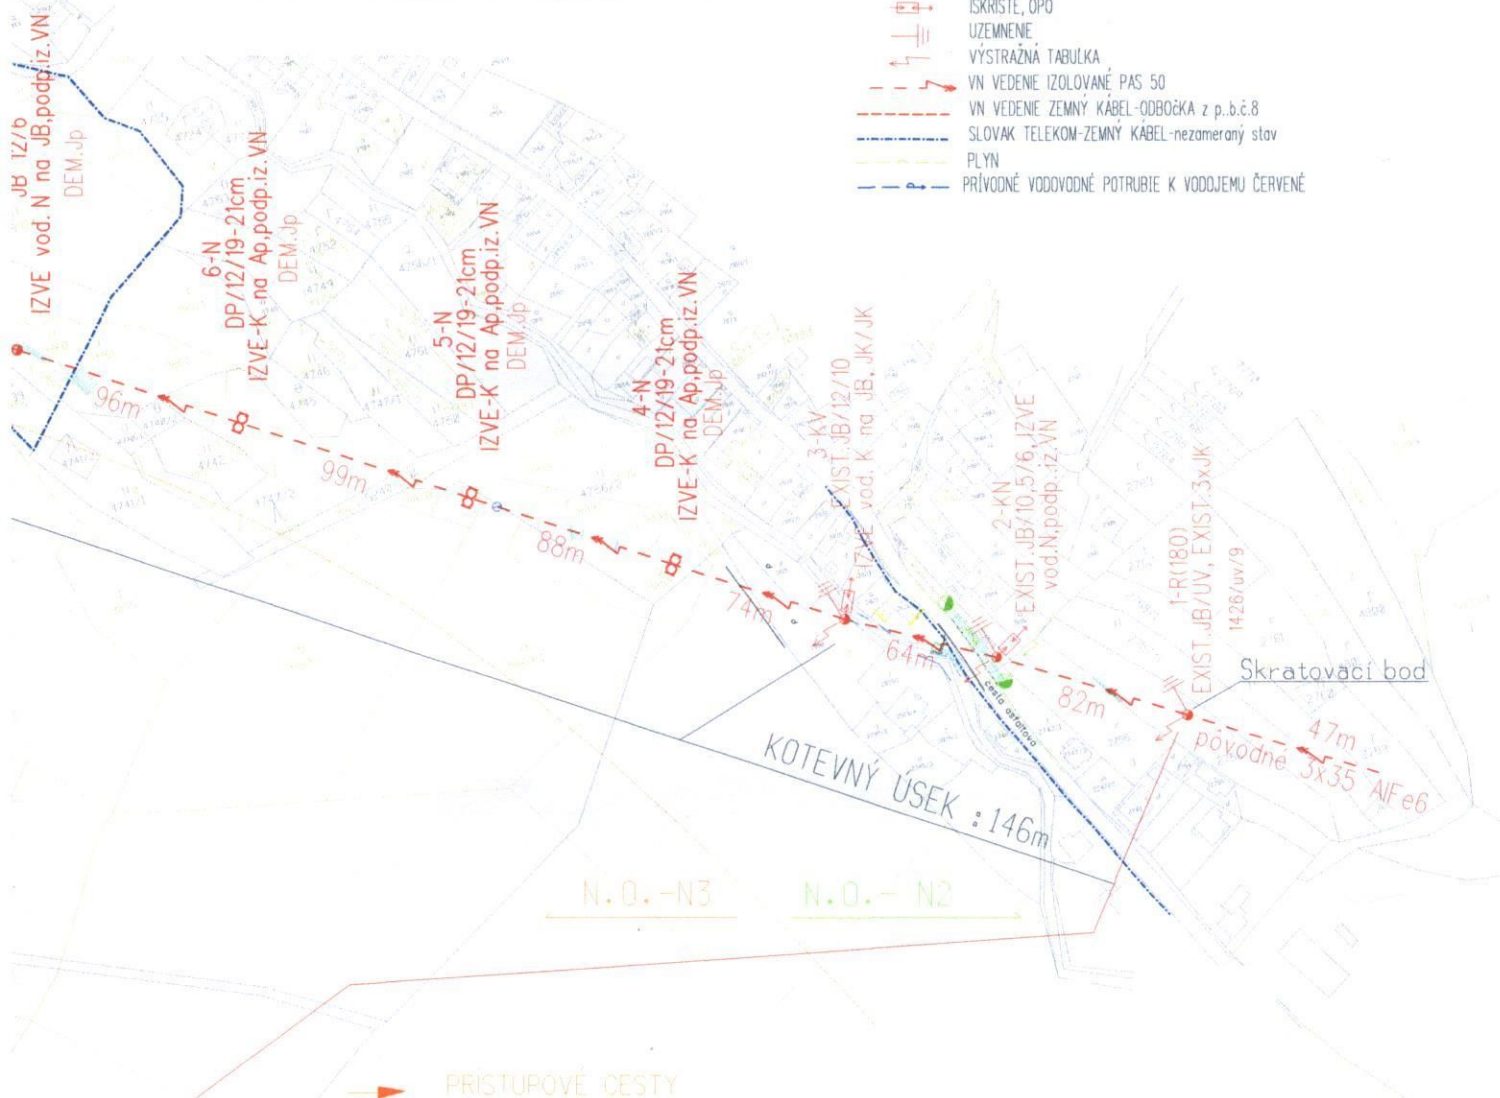
Napätová sústava (STN IEC 38/330120):  
VN-3 fáz., ~50Hz, 22kV/siet s priamym (nizkoimpedančným) uzemnením, STN EN 61936-1

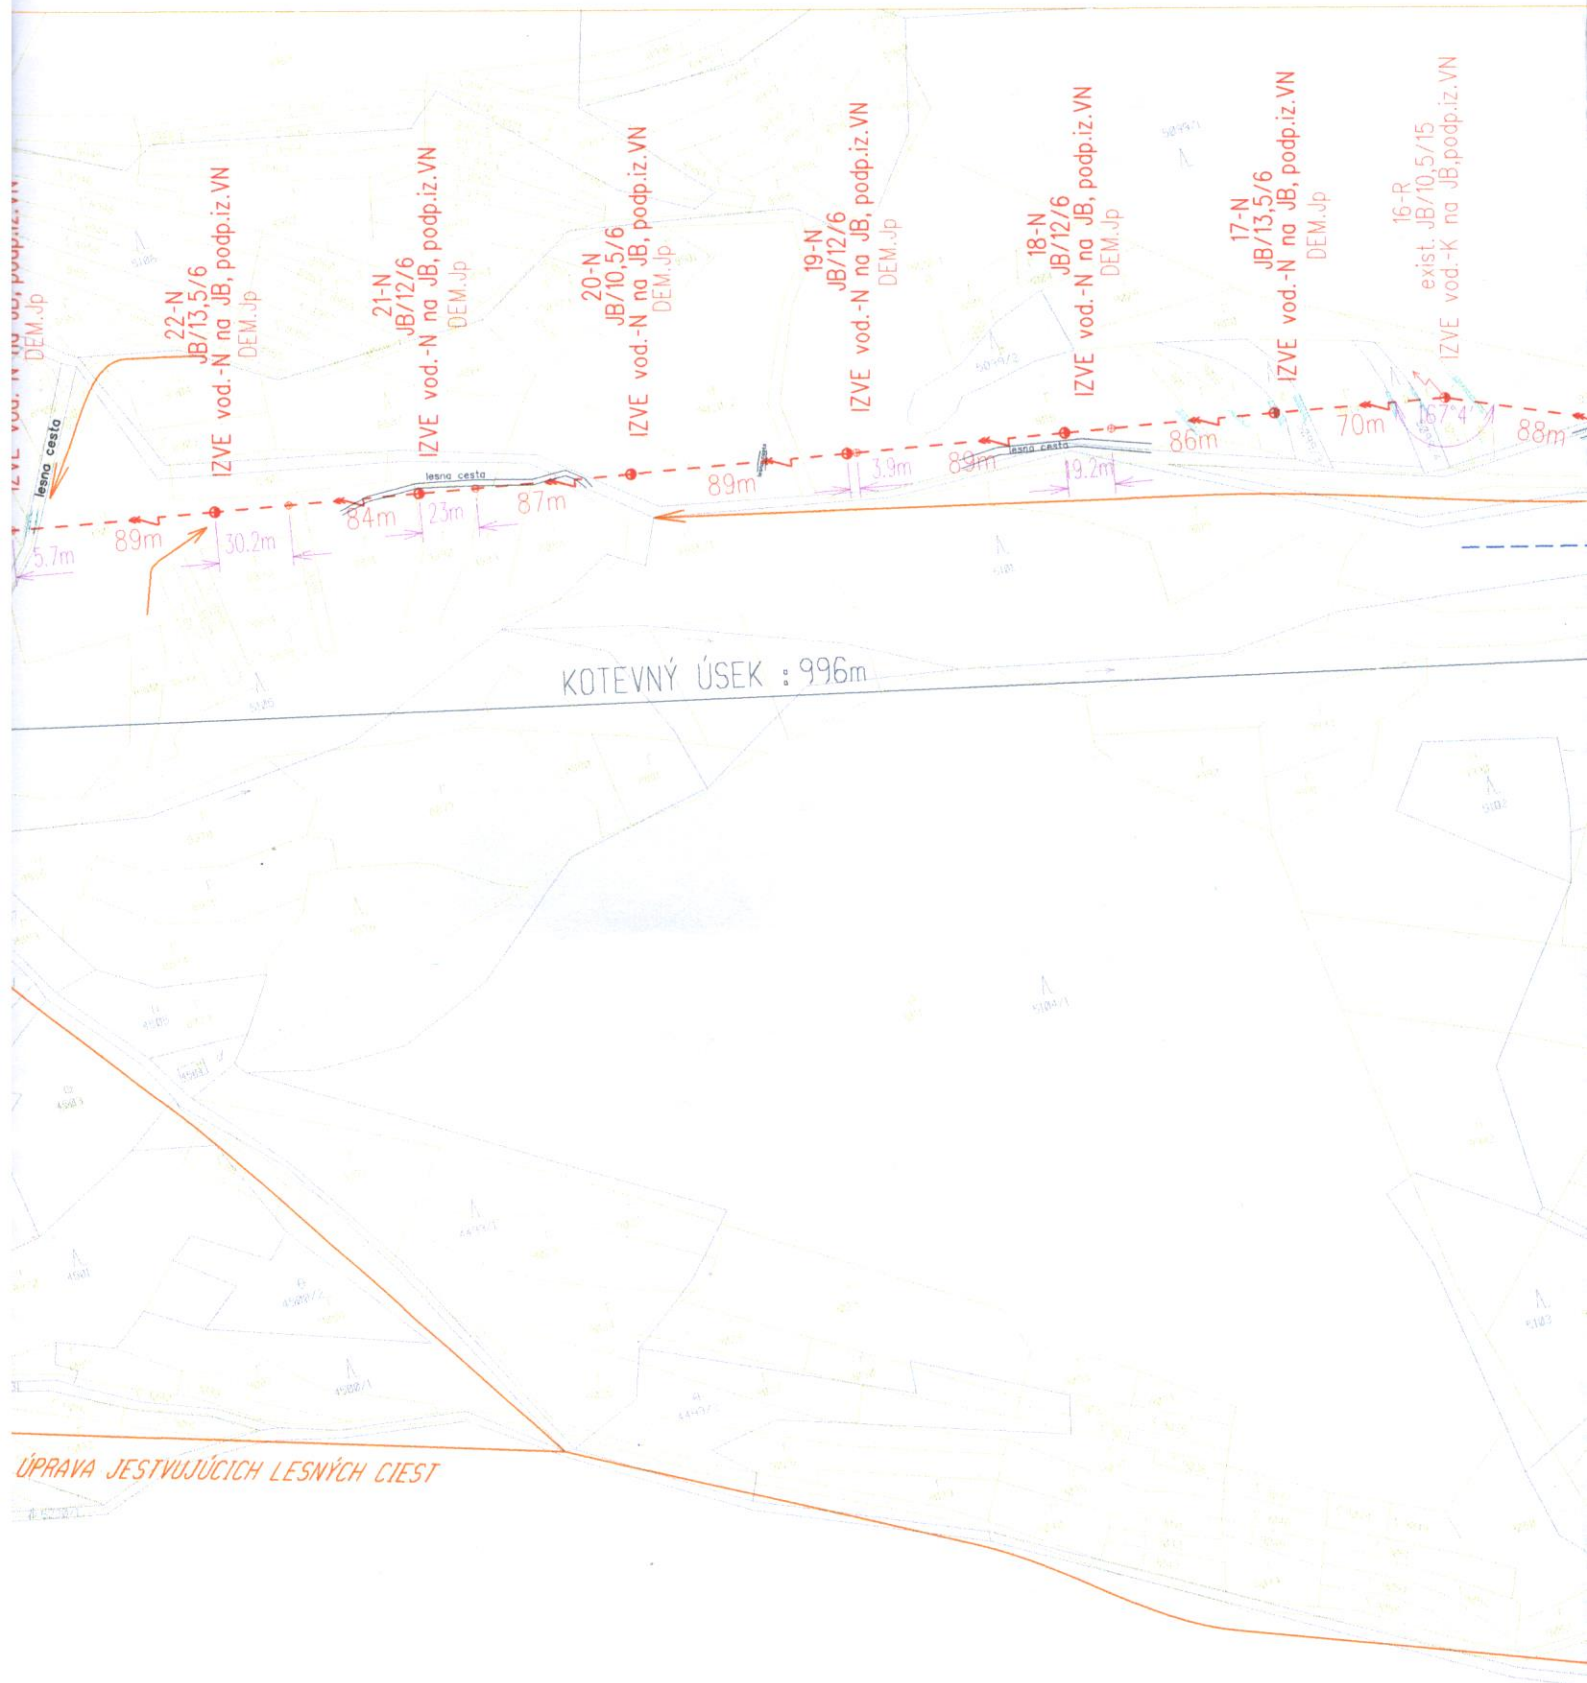
NÁTAŽ PAS 3x50 mm<sup>2</sup>      DĚLKA TRASY- Hlavná linka -3 617m ,  
 ených podperných bodov, Demontáž lana 3x35 AIFe6

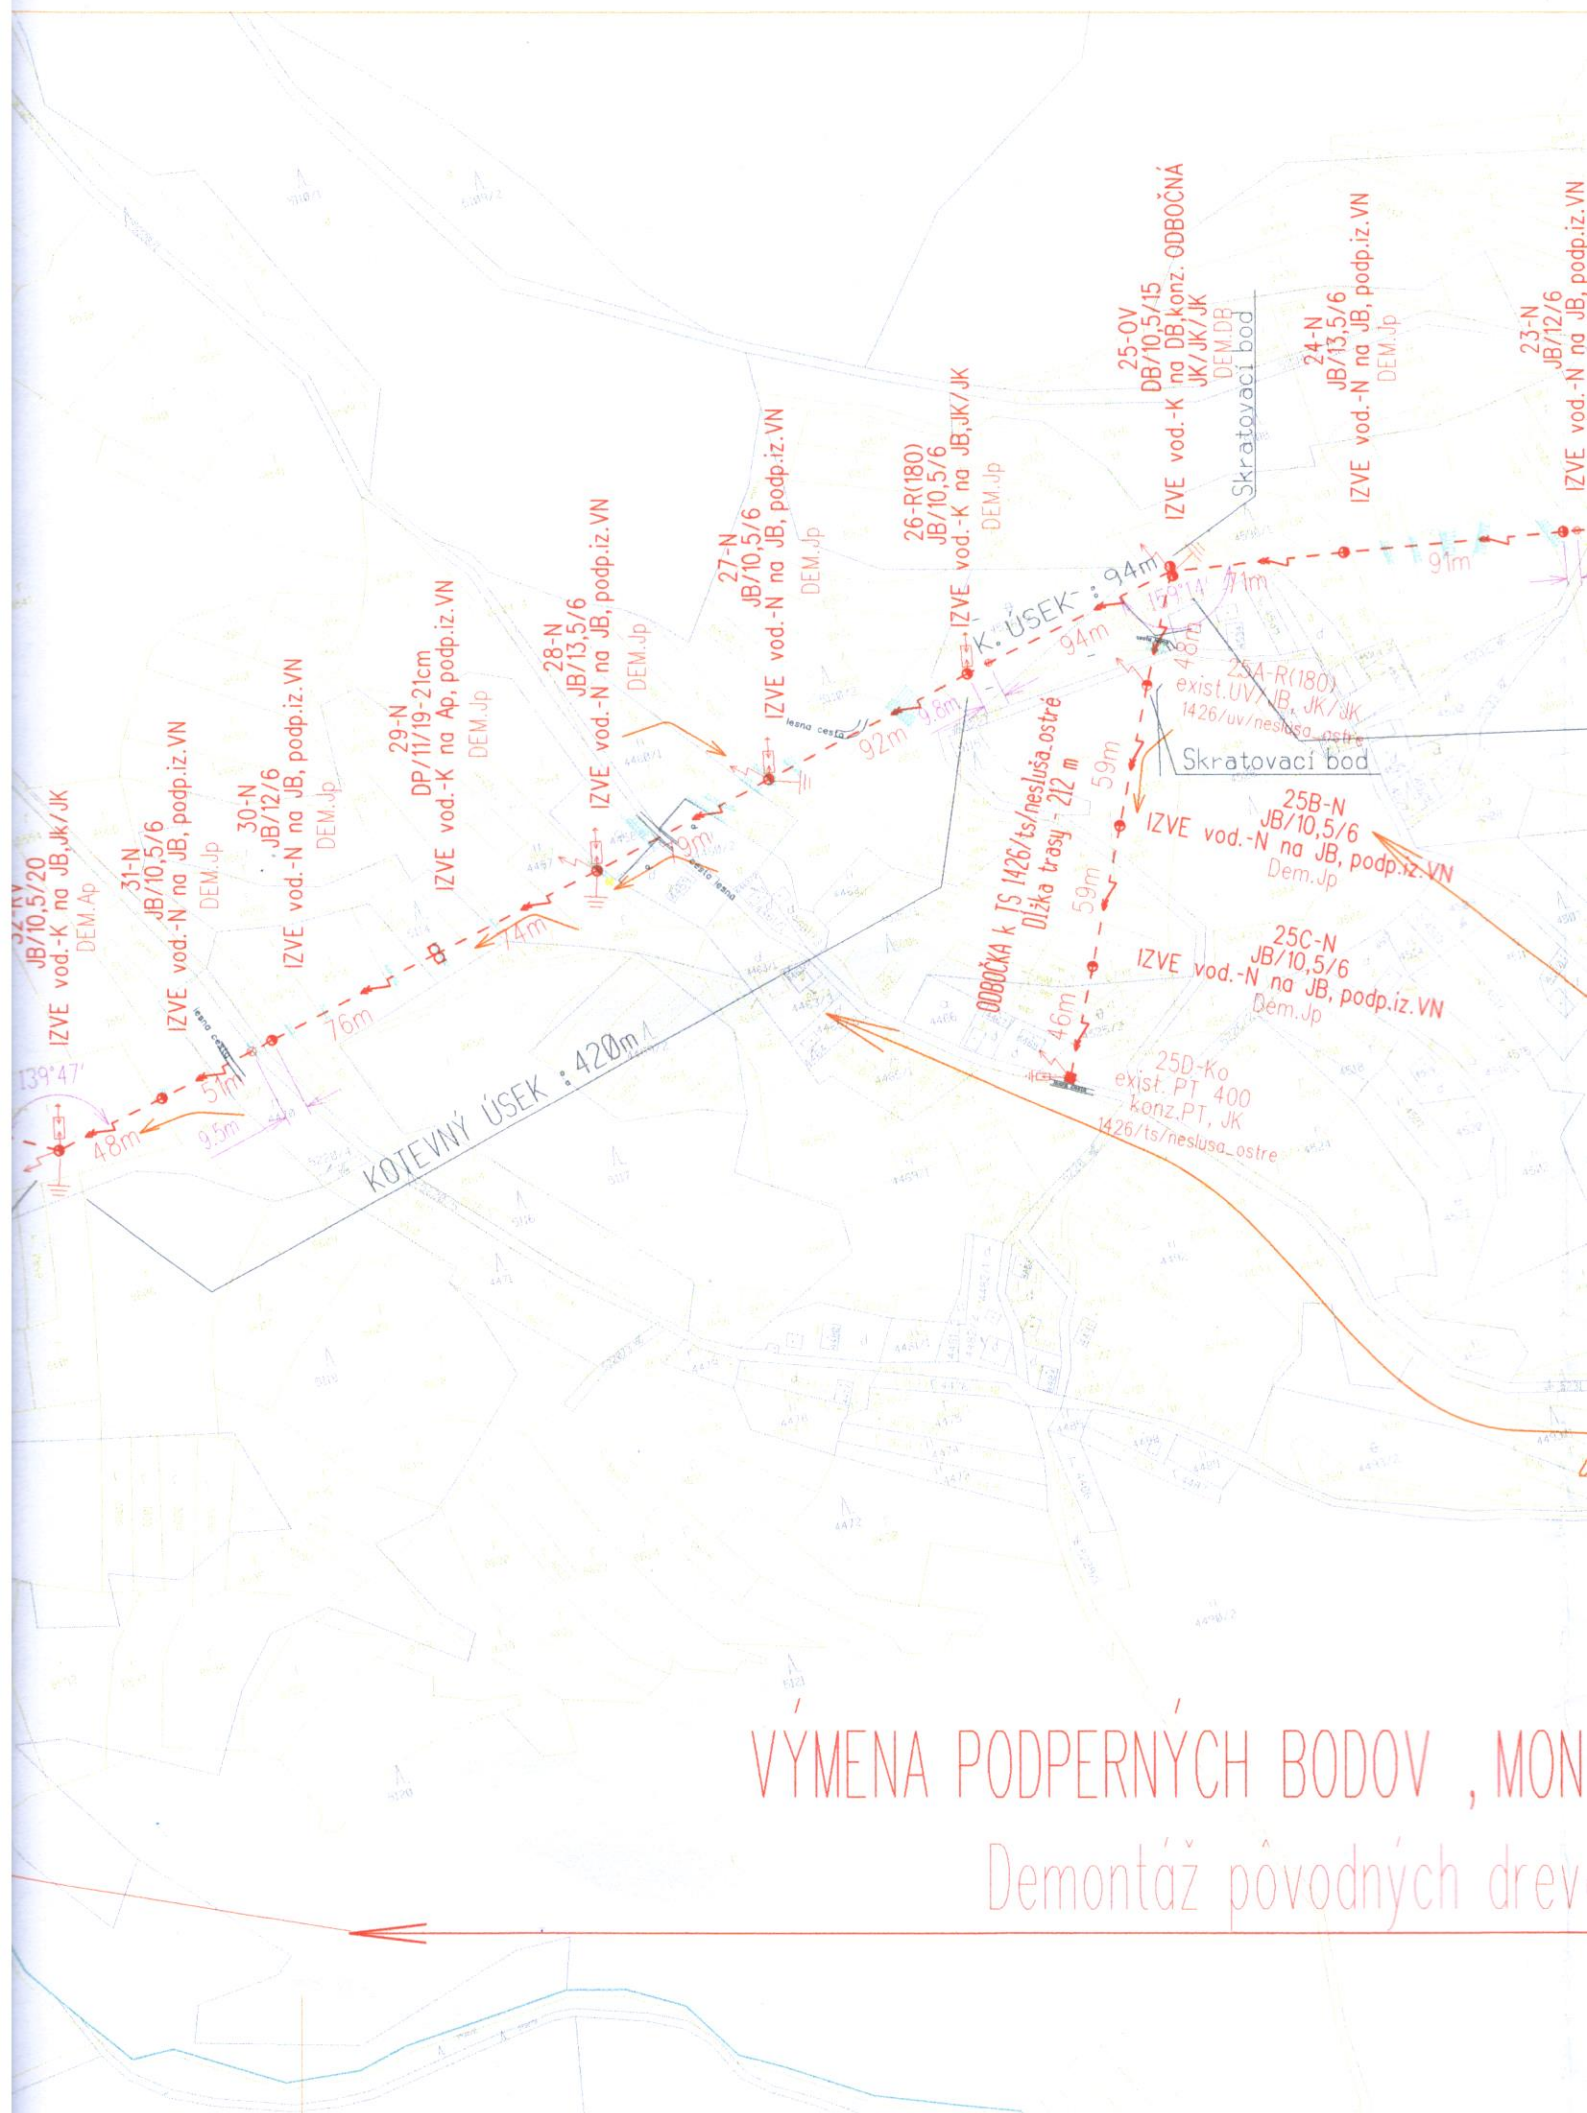
VÝMENA PODPERNÝCH BODOV , MON  
Demontáž původních dřev
